4.2調査画像
4.2.1可視光画像

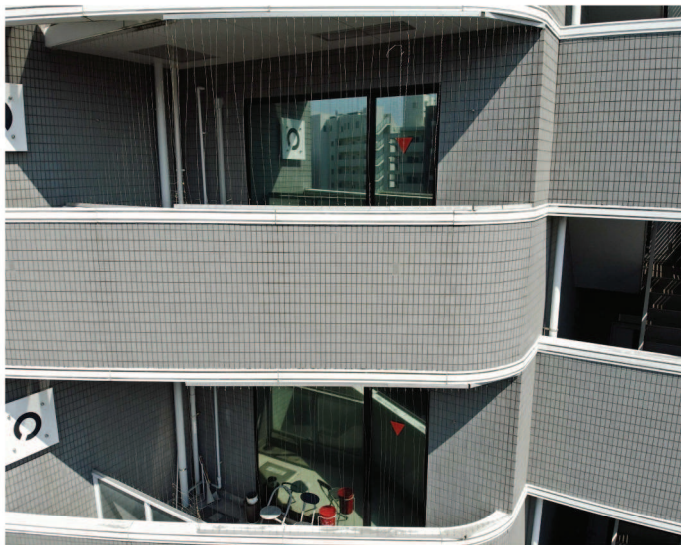
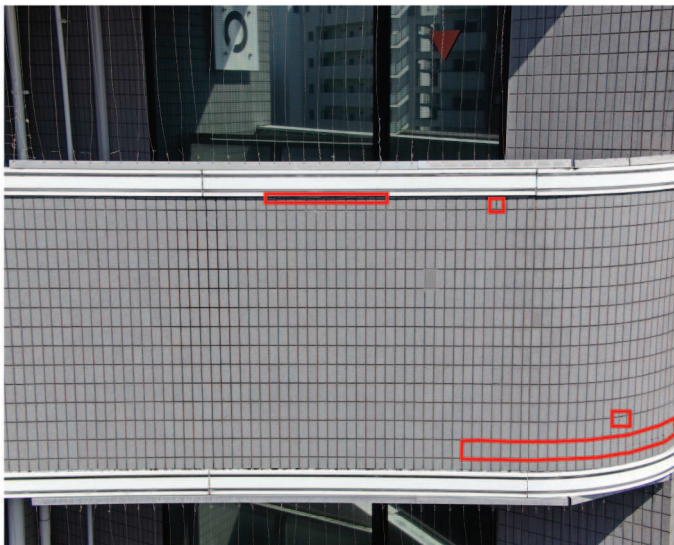
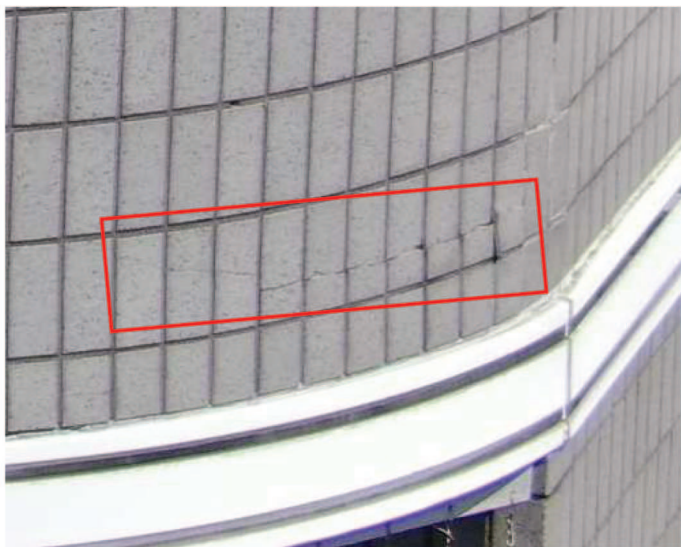
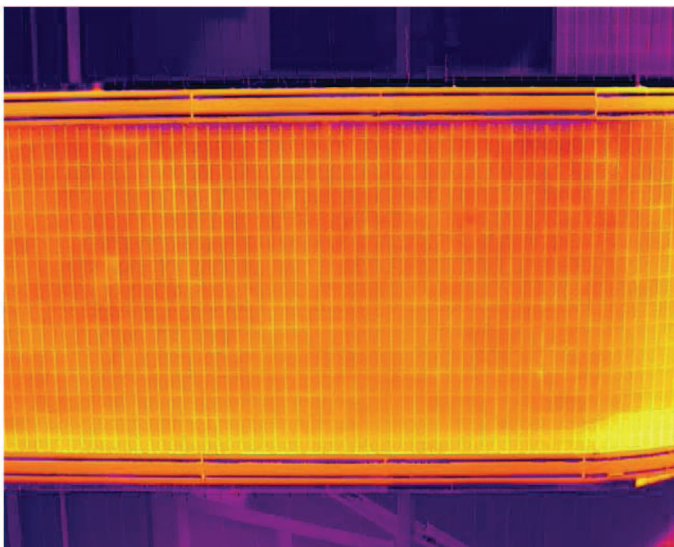
場所	西面
立面図位置	B-8F

タイルひび割れ（約20枚）
タイル目地補修穴埋め忘れ
シーリング劣化
003-0229
