4.2調査画像  
4.2.2赤外線画像

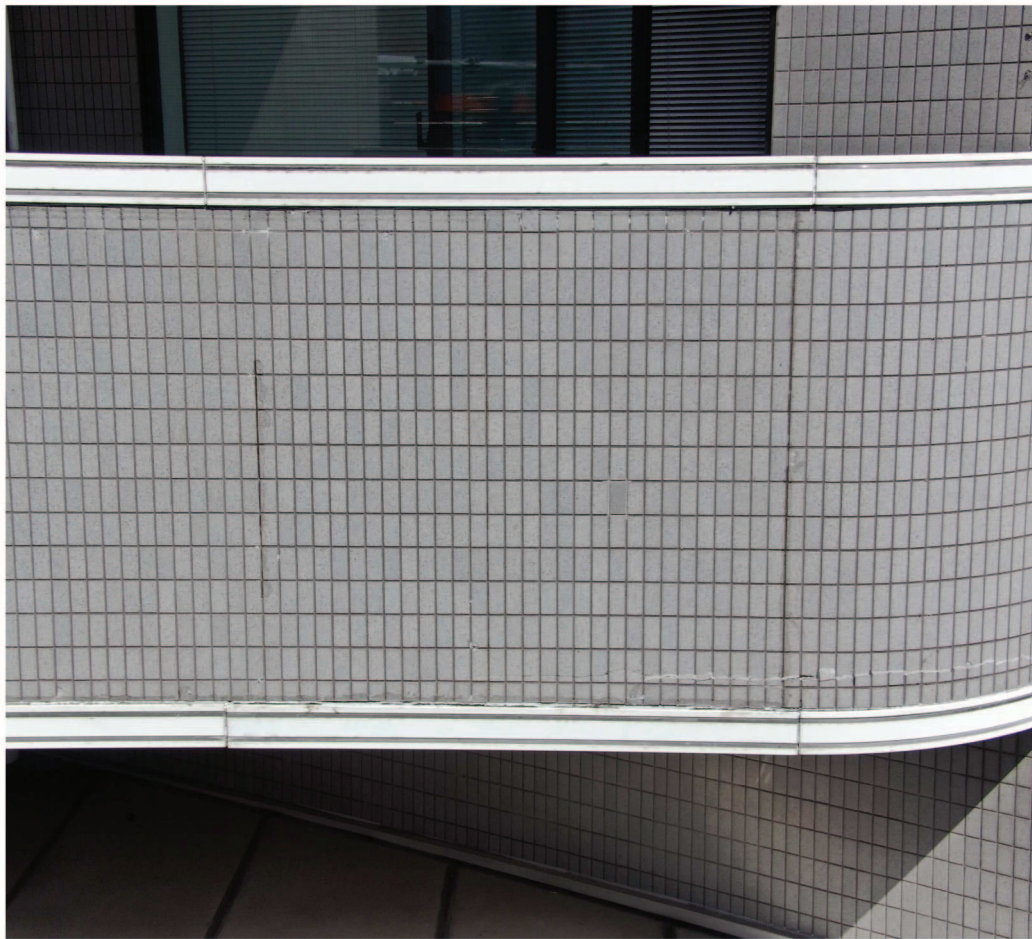
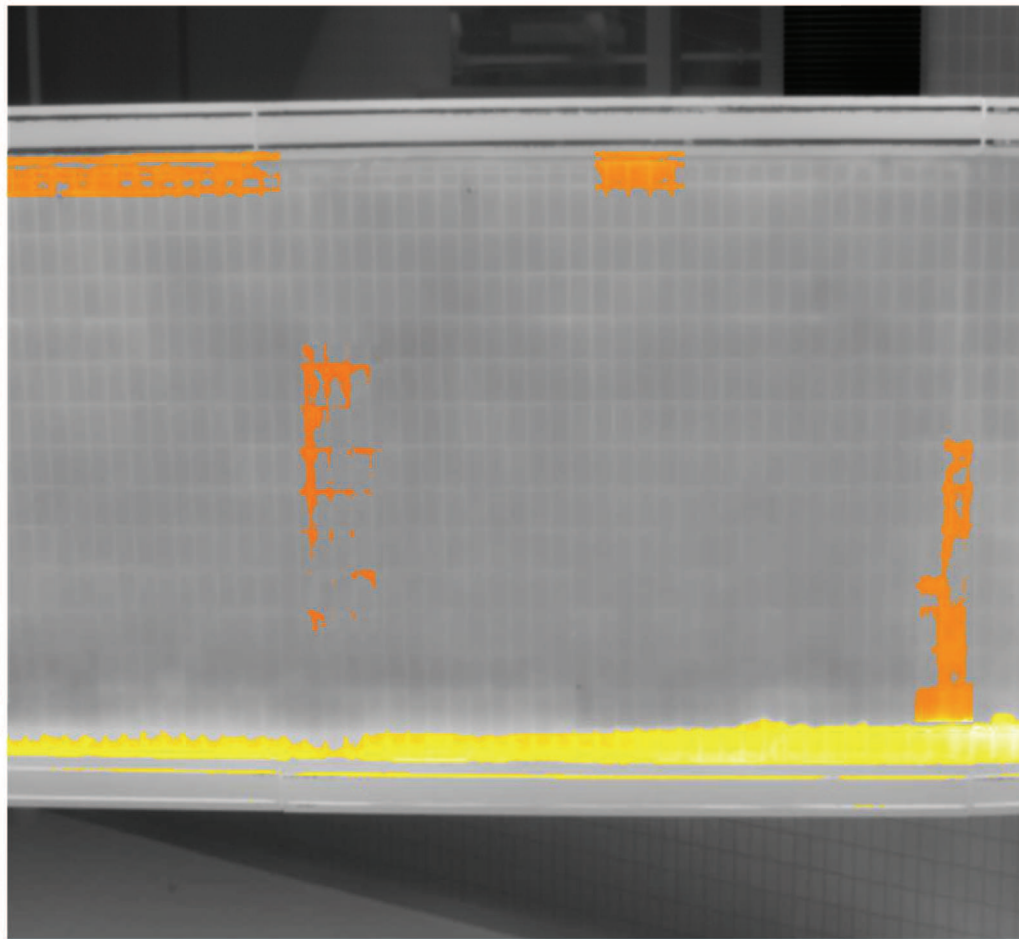
場所	西面
立面図位置	B-2F

タイル浮きの兆候を示す温度分布有 003-0200

※赤外線画像はツール：DJI Thermal Analysis Tool にて解析しております。  
※囲み範囲以外は問題ありません（周辺環境の赤外線反射等によるもの）
