4.2調査画像  
4.2.2赤外線画像

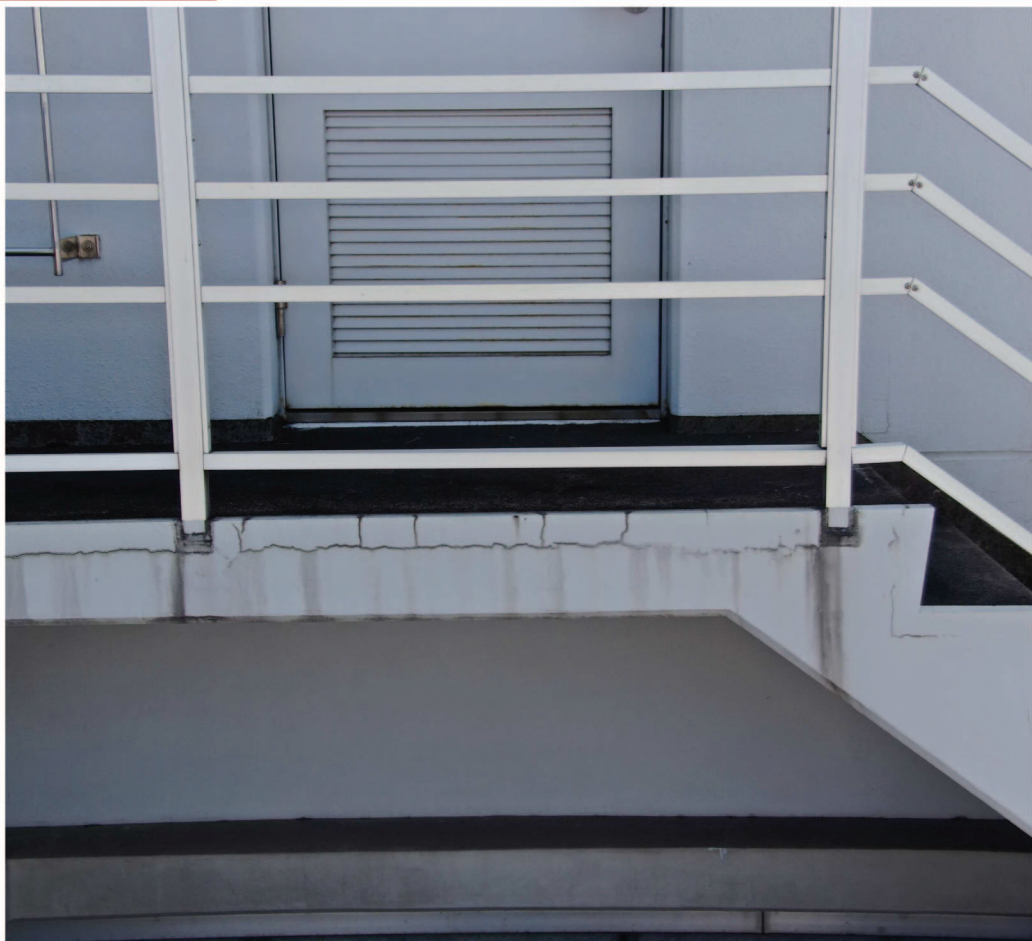
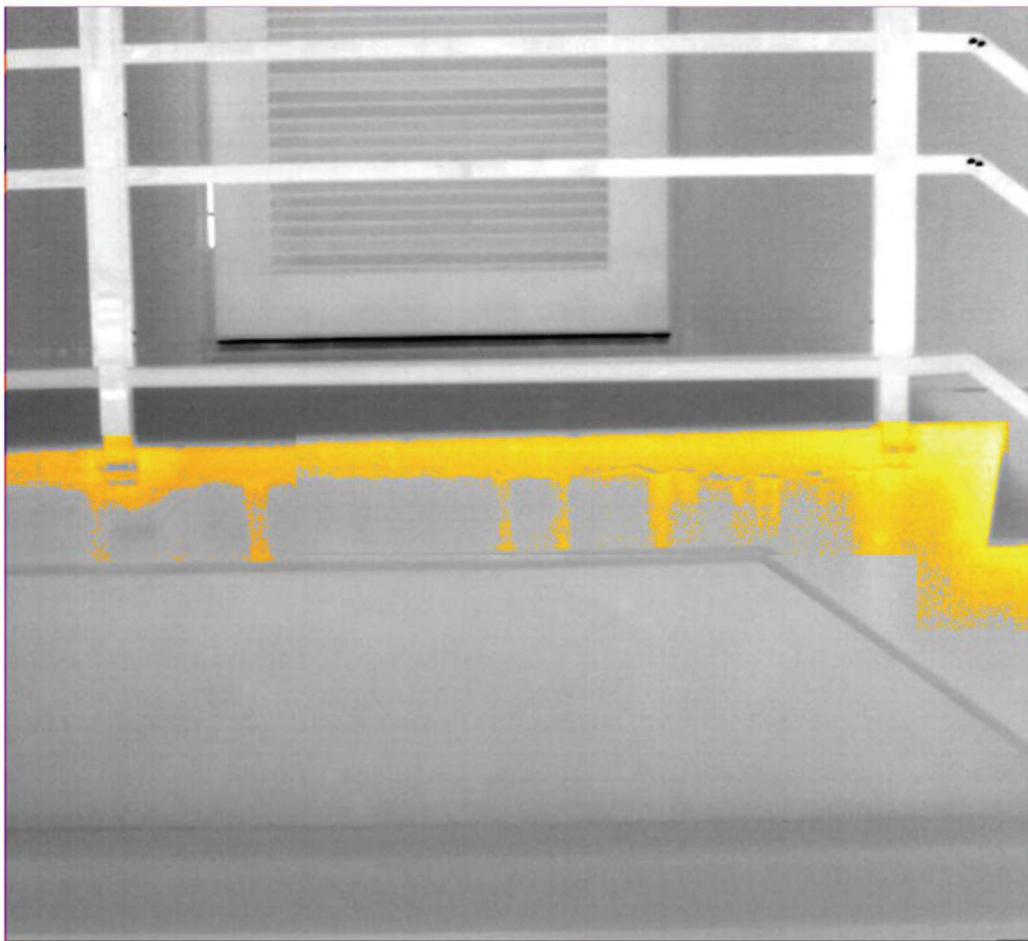
場所	北面
立面図位置	B-RF

タイル浮きの兆候を示す温度分布有 004-0031

※赤外線画像はツール：DJI Thermal Analysis Tool にて解析しております。  
※囲み範囲以外は問題ありません（周辺環境の赤外線反射等によるもの）
